# 兴隆县 2018 年度第十批次建设用地 11 号地块 土壤污染状况调查报告

委托单位：兴隆县自然资源和规划局

编制单位：河北靓源环保工程有限公司

编制日期：二〇二〇年三月

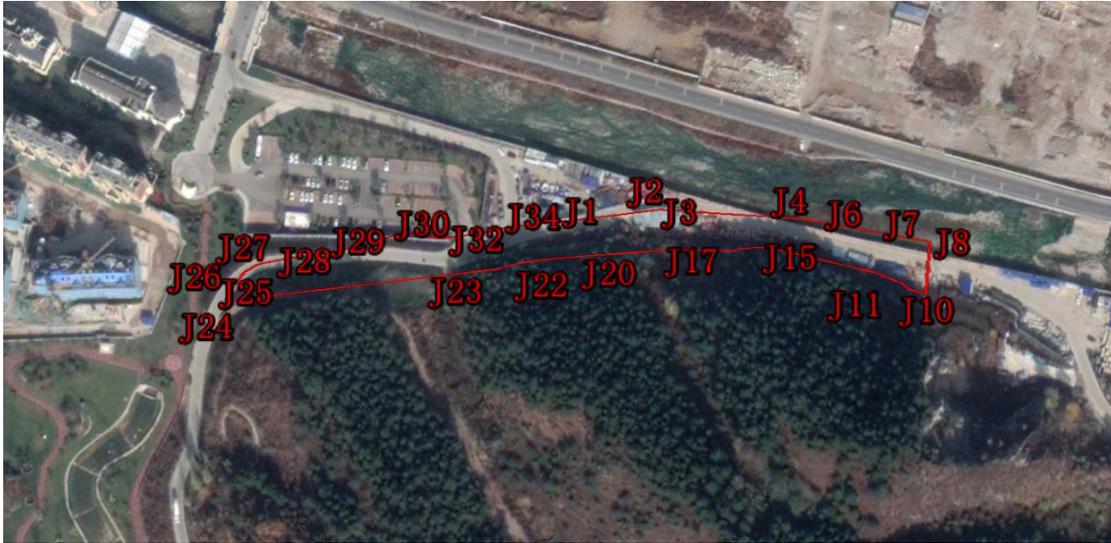
图 1-1 地块调查范围示意图

本次调查地块为兴隆县2018年度第十批次建设用地11号地块，地块面积6710.8m<sup>2</sup>，调查范围详见图1-1红色线框内，拐点坐标见表1-1。

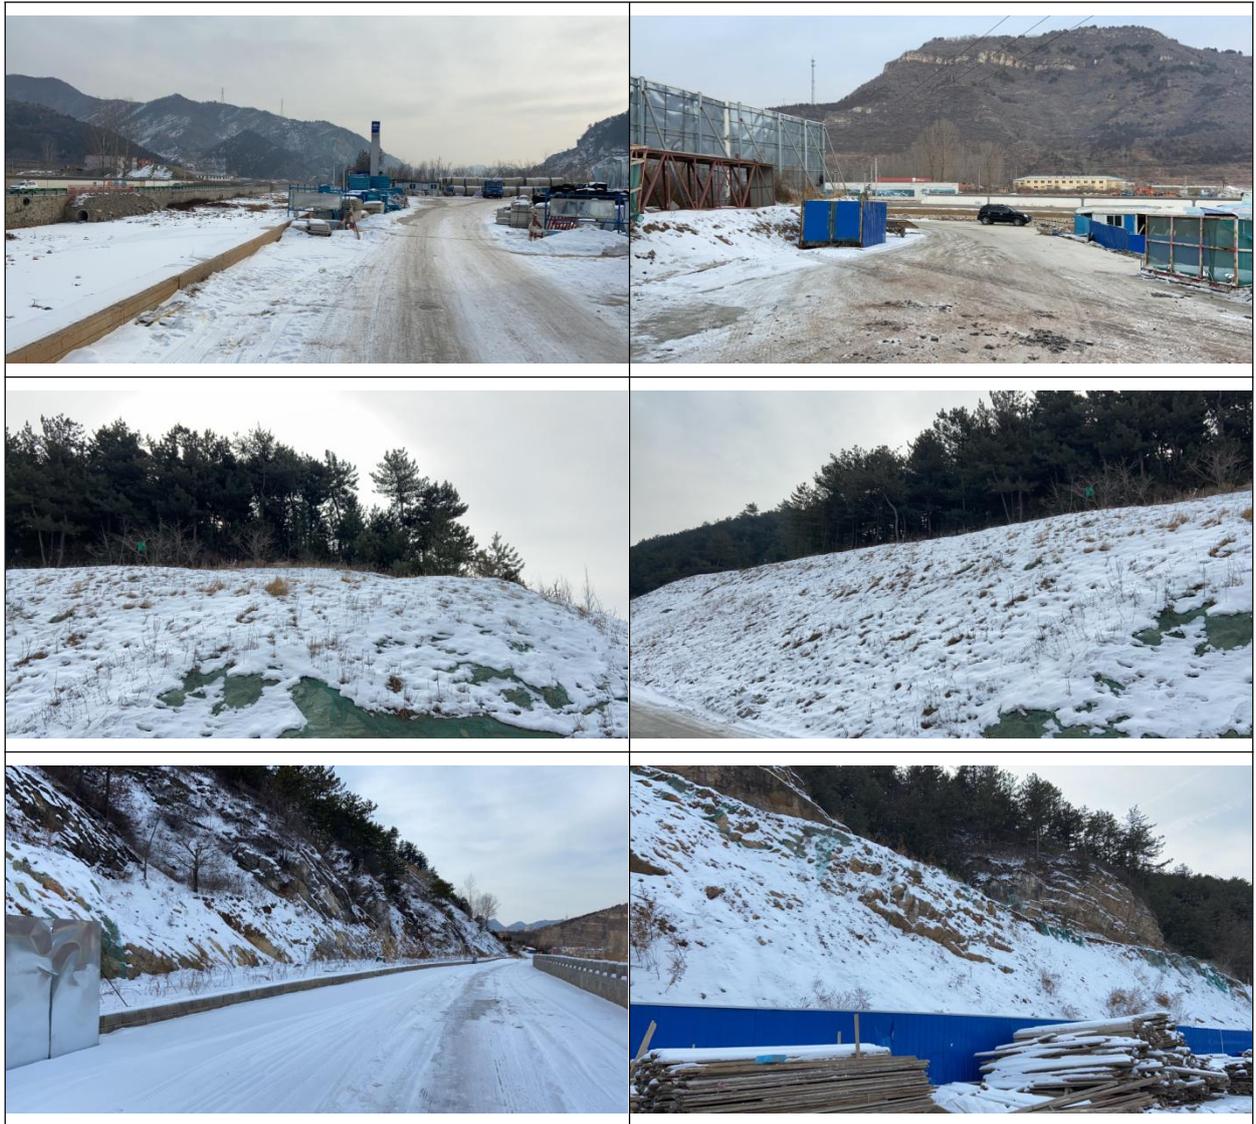
图 2-14 地块现状图

经过与甲方人员交谈及现场走访可知，该地块当前北部边界处已进行硬化，硬化区域中间部分搭建了简易钢筋堆料区，东南角处临时堆放了木板等建材。地块南侧靠近山根，仍为山坡林地。地块现状如图2-14。

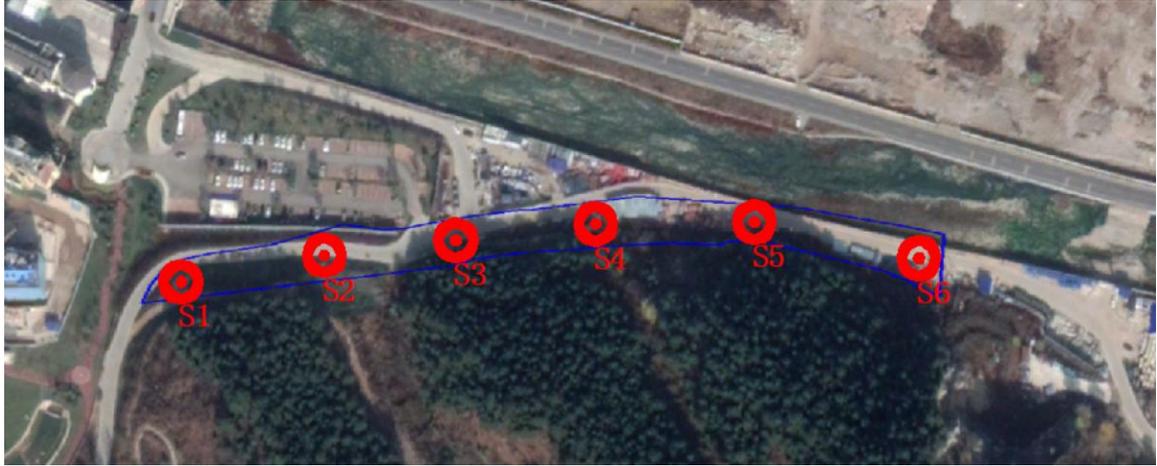
图 4-1 采样点位布设图

根据项目地块现场踏勘及前期资料调查分析，充分考虑地块的利用历史和地块本身特点，采用系统布点法，在地块内布设 6 个采样点，根据《建设用地土壤污染风险管控和修复监测技术导则》（HJ25.2-2019）和地块地质情况确定采样深度。具体点位布设情况见图 4-1。

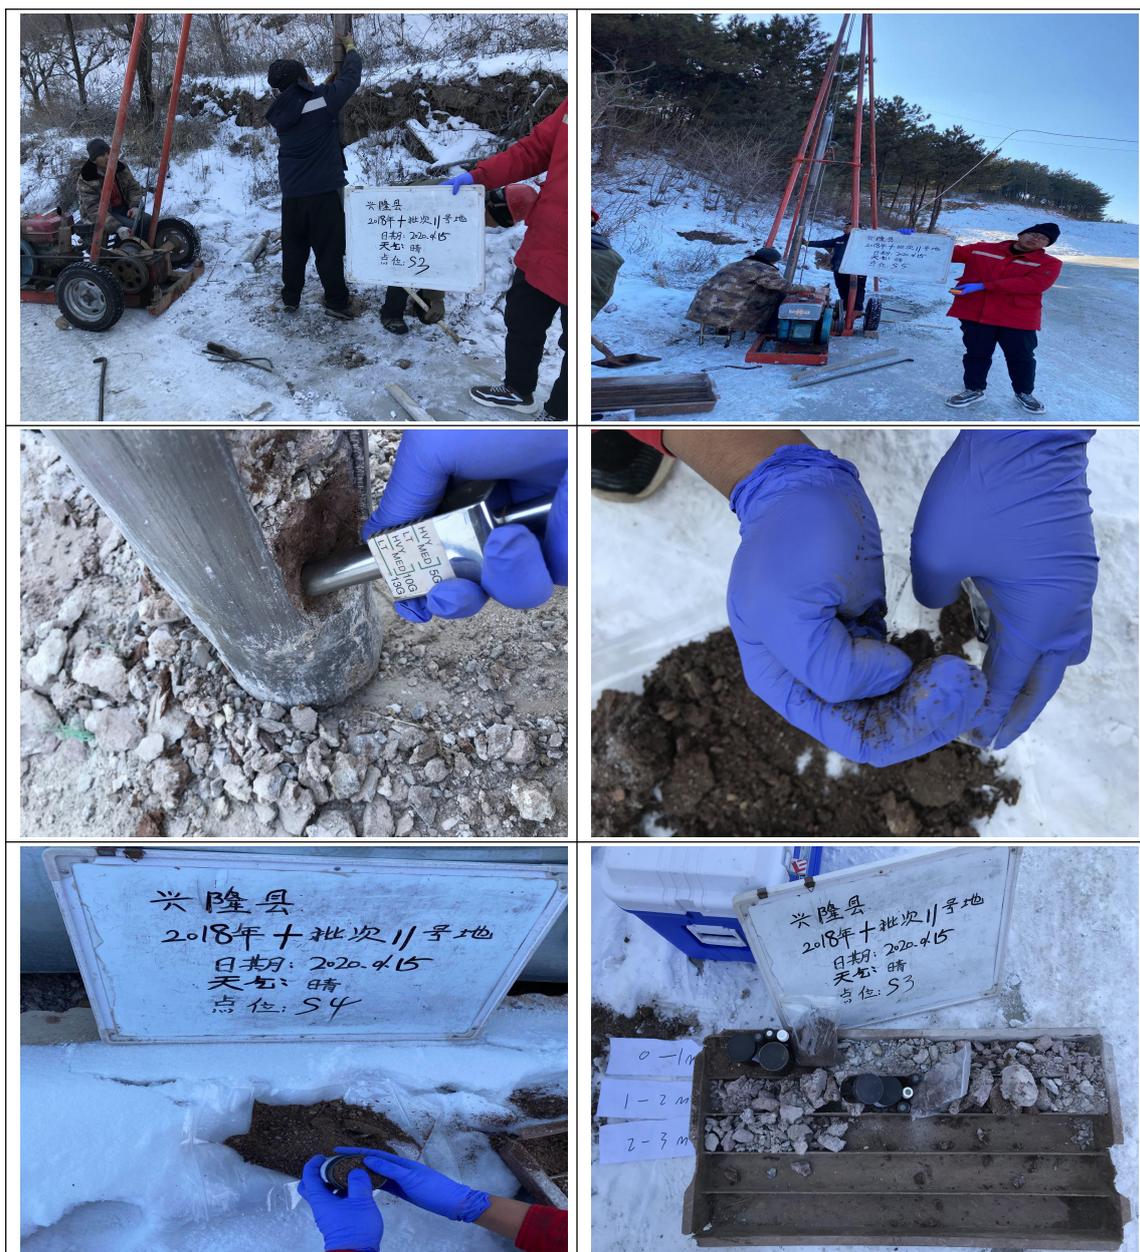
图 4-2 现场采样图

采样层次：取样的土层主要有5层，分别为杂填土、素填土、碎石土、片麻岩、砂岩层。前期现场共布设6个土壤采样点，共采集土壤样品8份（含平行样1份），监测项目主要为建设用地土壤污染风险管控标准规定的基础45项（包括重金属和无机物7项、挥发性有机物27项、半挥发性有机物 11项）以及有机农药类和石油烃（C<sub>10</sub>~C<sub>40</sub>）。表 4-1为现场采样情况统计表，现场采样照片见图 4-2，具体采样记录和照片详见附件。
